老朽化した堰堤の劣化診断

高周波衝撃弾性波法（透過法）による
堰堤の健全性調査

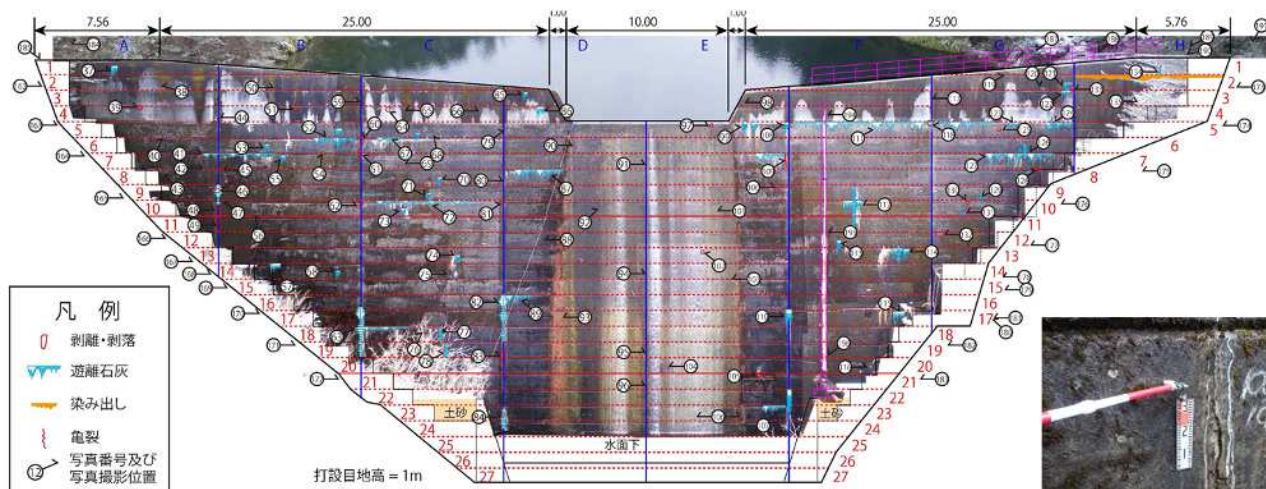
オルソ写真（ドローンで撮影）を活用した
堰堤の亀裂・漏水等変状分布図の作成事例

変状の詳細は記録として整理

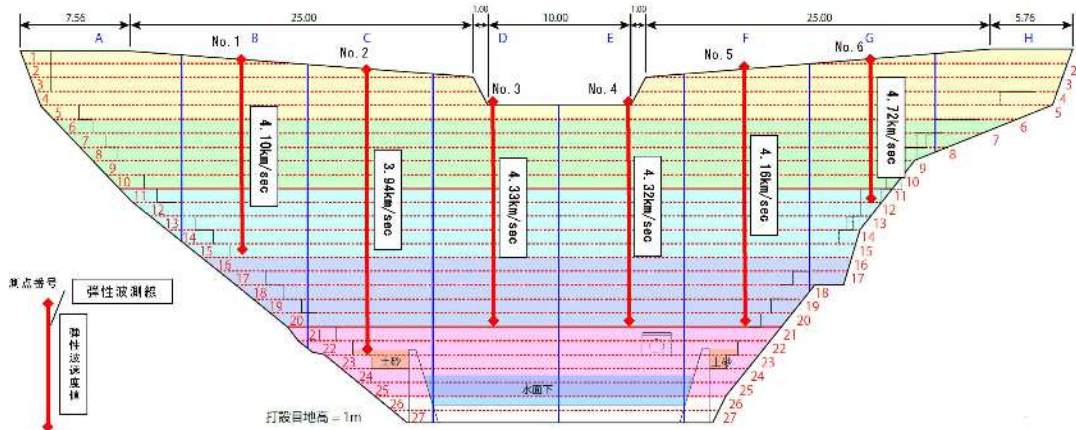
おもてに示した外観調査を実施した堰堤において、高周波衝撃弾性波法（透過法）を実施した事例を示します。この事例では、堰堤の打設リフト毎に計測する側線（No.1～No.6）を設定し、弾性波速度を測定しました。その結果、いずれも3.9km/s以上の値を示したことから、堤体内部の健全性は良好であると判断しました。

高周波弾性波速度（透過法）に堰堤の健全性評価事例
