衝撃弾性波探査法による PC管の劣化概略調査

顕在化する埋設管水路の破損事故を防ぐ

概要

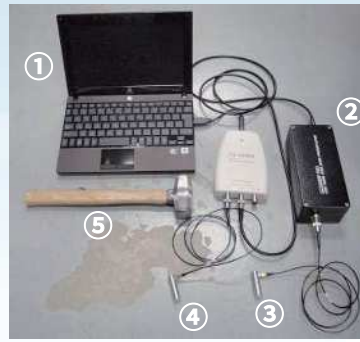
衝撃弾性波測定装置一式

衝撃弾性波探査法の測定装置は、小型・軽量で、シンプルな構成となっており、各装置（デジタルオシロスコープ用PC、アンプ）のバッテリーのみで測定できることから、管内における可搬性に優れ、効率的に測定ができます。

衝撃弾性波測定装置の構成例

- ① デジタルオシロスコープ
及びデータ記録用ノートPC
- ② 受振器用アンプ
- ③ 受振用受信器
- ④ 発振用受信器
- ⑤ ハンマー

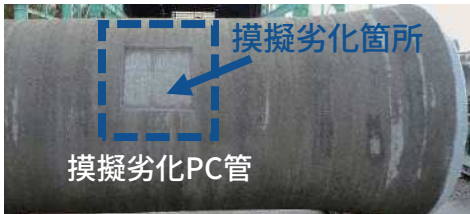
劣化を模擬したPC管による
適用性検証実験

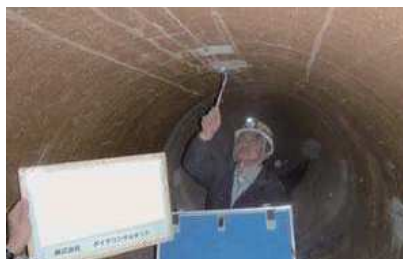
管頂部における測定状況

PC管の管頂部における衝撃弾性波の測定では、伝播速度の増加（No.2管）が認められました。一方、超音波探査法による部材厚測定においてもカバーコートかぶり厚は、0mm以下の値を示しており、両探査方法の結果は、整合していることが確認されました。図のように、**1回の測定ラインによる伝播速度**から、現場で容易に劣化の有無を判断できます。

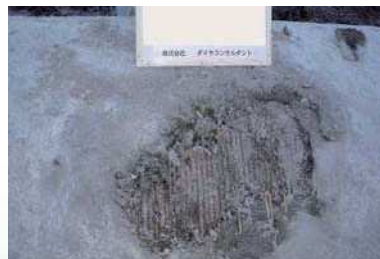
劣化状況の例
